Gouvernement des
Territoires du Nord-Ouest

Projet d'assainissement des milles 0 à 8 du sentier Canol

ENVIRONNEMENT ET CHANGEMENT CLIMATIQUE

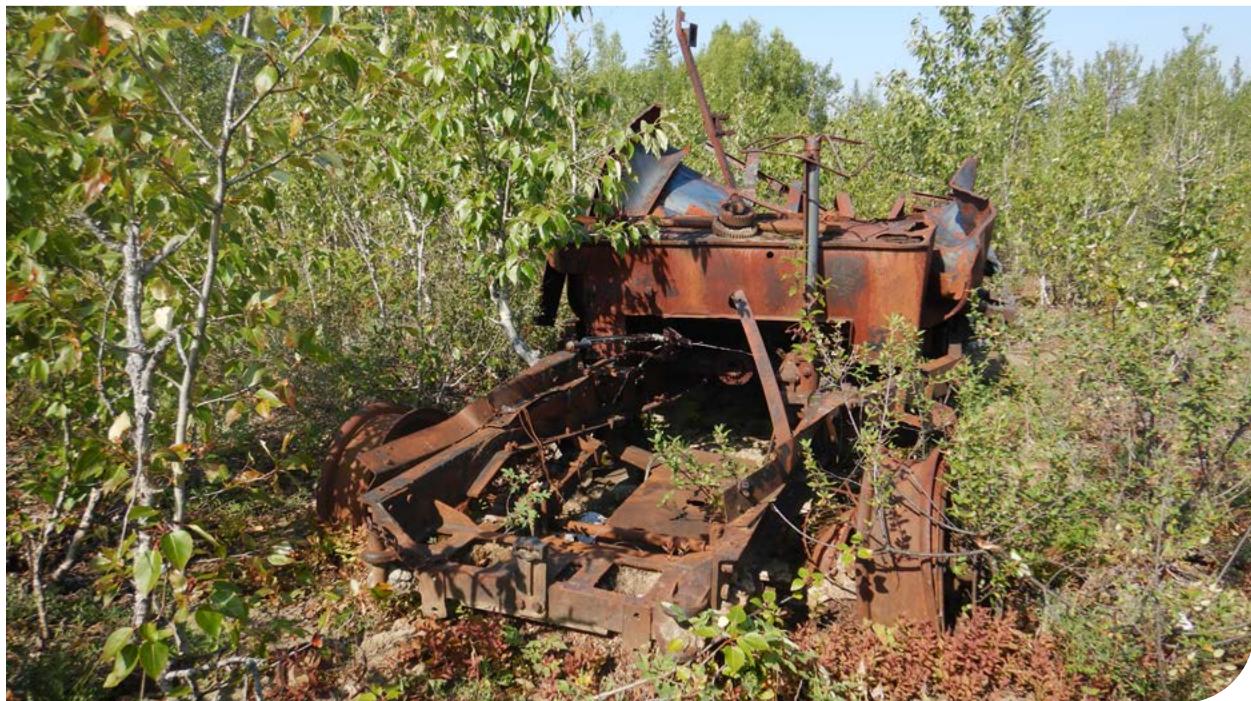
Matériel abandonné au mille 8.

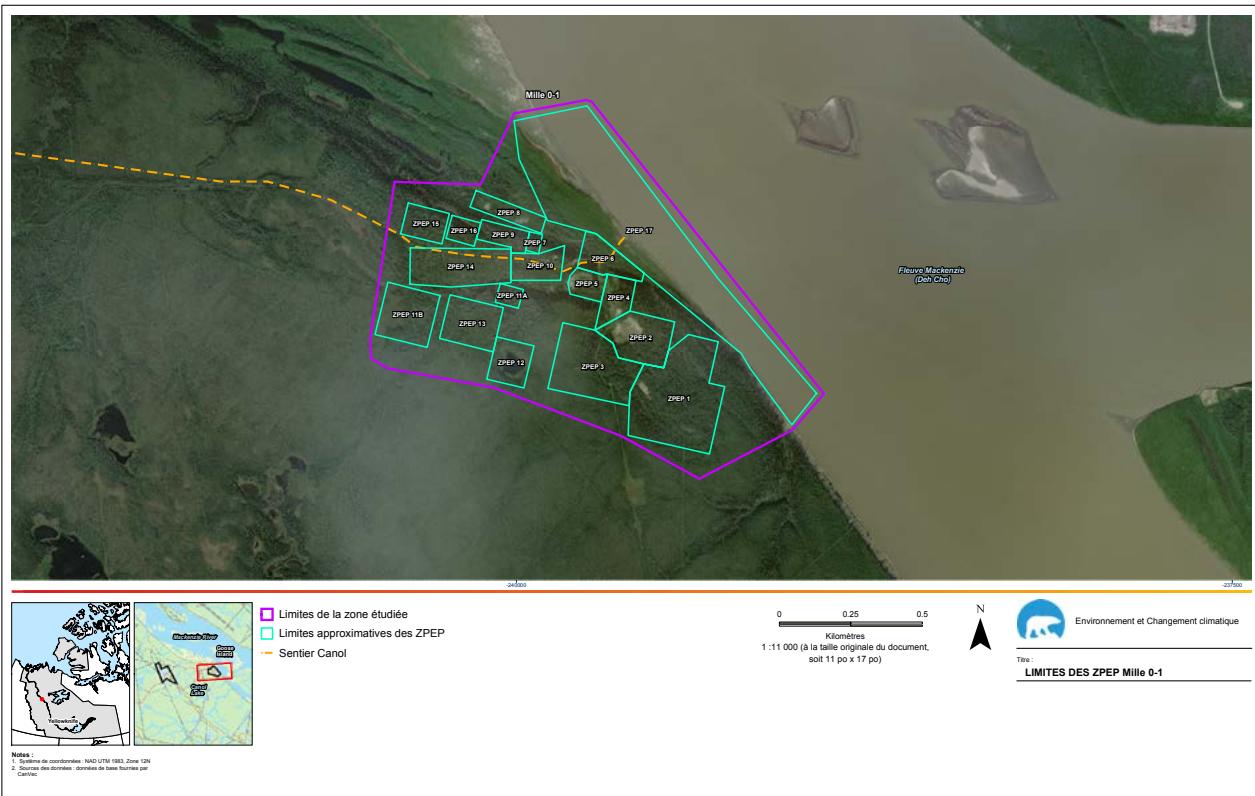
Image 2 : Emplacement des ZPEP au mille 0 à 1.

La phase I de l'EES a permis d'identifier 17 ZPEP au mille 0 à 1 et 6 ZPEP au mille 8. Des exemples de ZPEP et les sources potentielles de contamination sont présentés ci-dessous.

EXEMPLES DE ZPEP AU MILLE 0 À 1 ET AU MILLE 8	SOURCES POTENTIELLES DE CONTAMINATION
Aires de campement, casernes, aires de tentes à armature	Stockage de combustibles de chauffage, élimination des déchets domestiques, entreposage du bois traité
Parcs de stockage, zones de stockage de carburant	Stockage de carburant, déversements, utilisation de machinerie lourde
Zones de déchets	Zones d'élimination des déchets, piles, débris métalliques
Zones d'entretien	Élimination des huiles usées, stockage du carburant, nettoyage et dégraissage des équipements, ravitaillement de l'équipement en carburant
Galerie technique et pipeline	Déversements de carburant, déversements d'eaux usées, fonctionnement des pipelines
Zones de rassemblement et de stockage	Stockage de carburant, bois traité, stockage de matériel
Zone de la piste d'atterrissement	Stockage de matériel, exploitation des aéronefs, ravitaillement en carburant et entretien

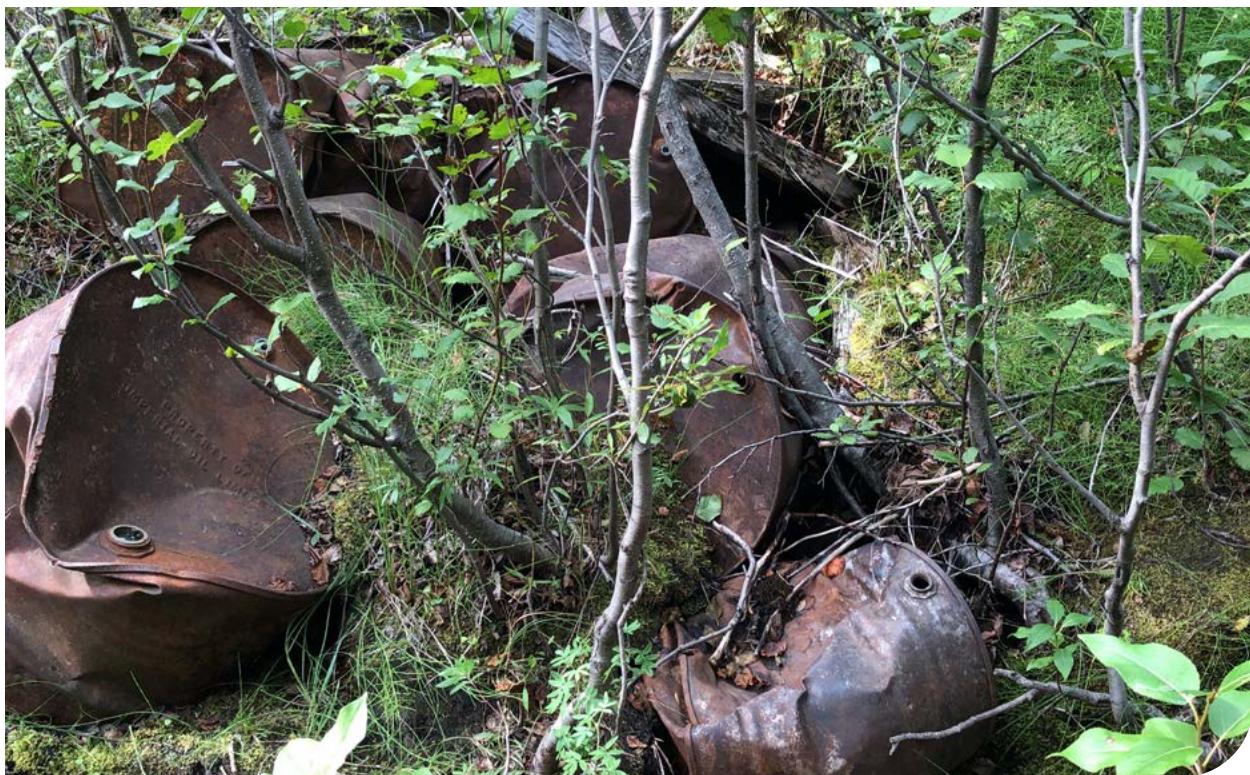
- De l'amiante et de la peinture au plomb ont été trouvés dans certains matériaux de construction au mille 0 à 1 et au mille 8. Des débris de surface, notamment des fûts, des véhicules abandonnés, de la ferraille et des bâtiments abandonnés ont été répertoriés.

Décharge de barils au mille 8.

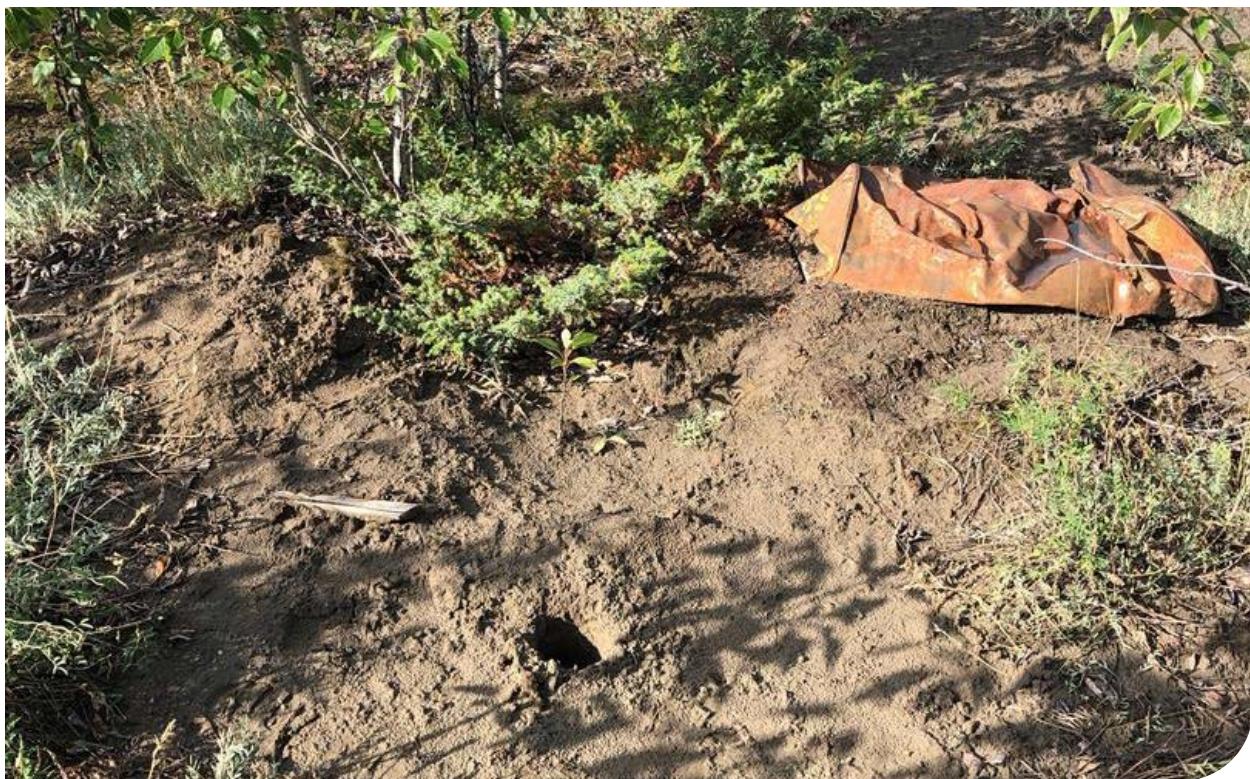
Échantillonnage du sol près d'un baril au mille 8.

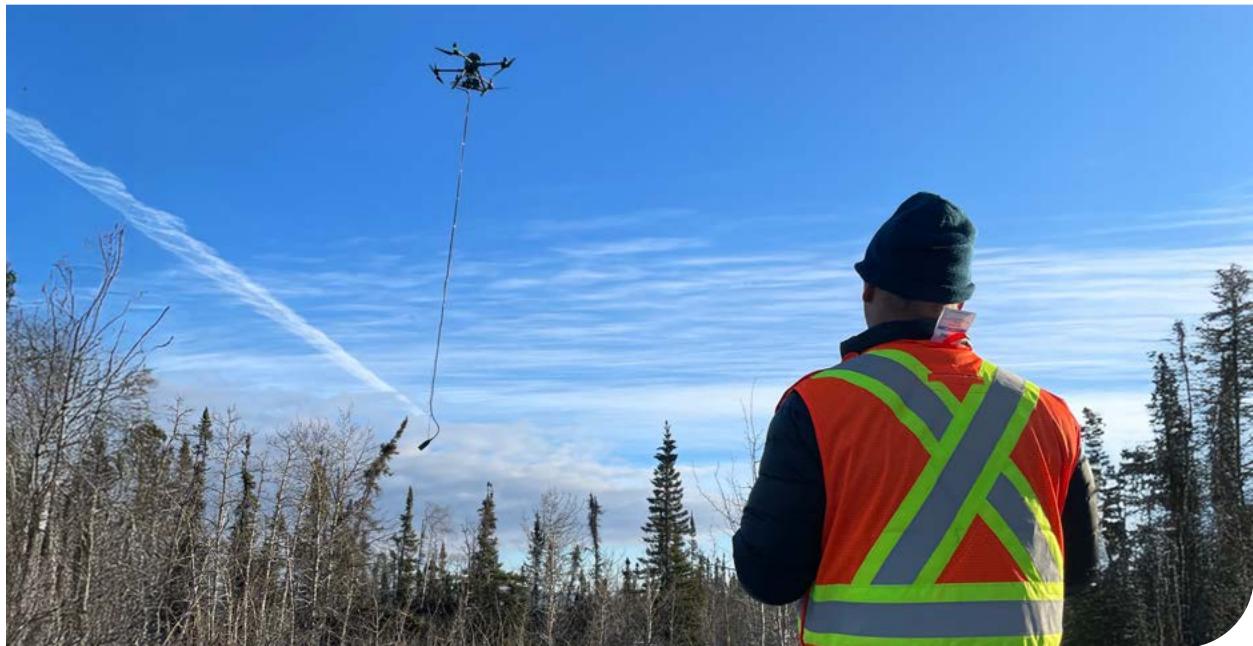
Dans le cadre du programme de relevés par drone, nous avons fixé une caméra et un magnétomètre sur un drone pour prendre des photos et des vidéos, et pour mesurer les données magnétiques au mille 0 à 1 et au mille 8. Nous avons utilisé ces photos et vidéos pour établir des rapports d'évaluation et pour créer un modèle numérique du site.

Nous avons réalisé des relevés par drone sur le terrain en octobre 2023 et en mai 2024. Le levé magnétique a permis de repérer des zones contenant des débris métalliques en surface et enfouis au mille 0 à 1 et au mille 8. La plupart des zones ciblées correspondaient à des endroits où les débris étaient visibles en surface, tel que des bâtiments et des débris métalliques.

Par contre, le levé magnétique a aussi identifié cinq zones qui n'étaient pas liées à des observations de débris en surface et qui nécessitent une investigation supplémentaire afin de confirmer la présence de débris enfouis. Trois des zones se trouvent autour de l'ancien parc de stockage au mille 0 à 1 et deux se trouvent dans l'ancienne zone de campement située au mille 8.

Programme de relevé par drone en octobre 2023.

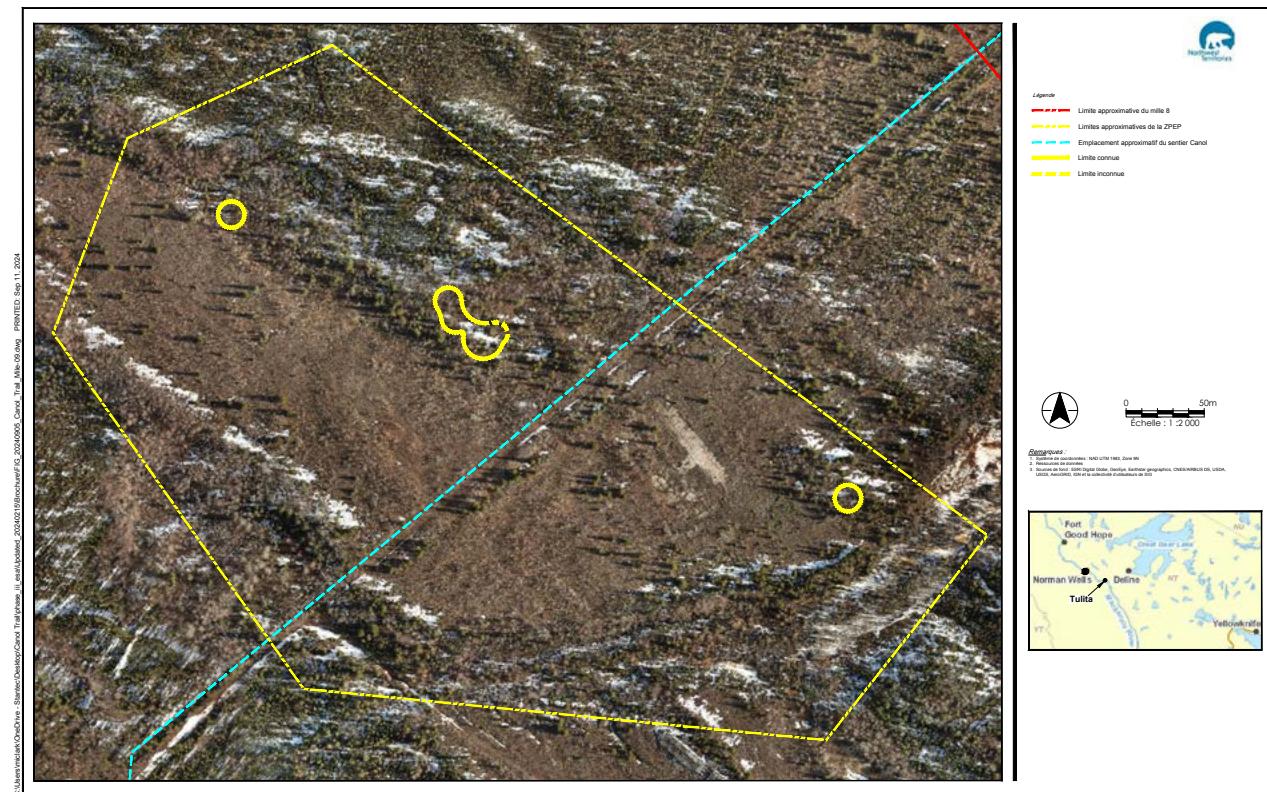
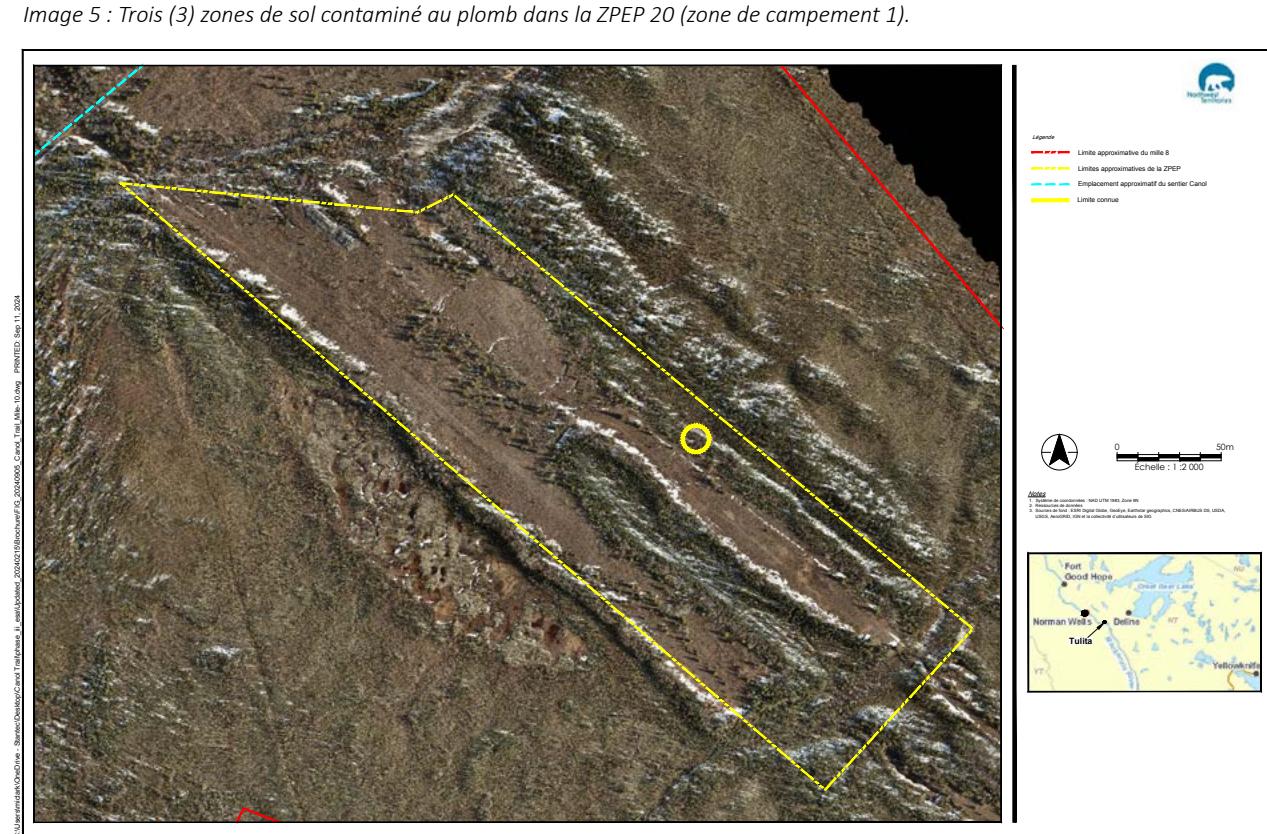
Cette évaluation a permis de conclure que les risques pour la santé humaine liés aux contaminants trouvés au mille 0 à 1 et au mille 8 étaient faibles, à l'exception de quatre zones au mille 8 où le sol est contaminé par le plomb. Les zones où le sol est contaminé par le plomb présentent un risque pour la santé des utilisateurs du sentier qui entrent en contact avec le sol. Ces zones doivent être assainies ou gérées.

L'emplacement des sols contaminés par le plomb est indiqué sur les images 5 et 6.

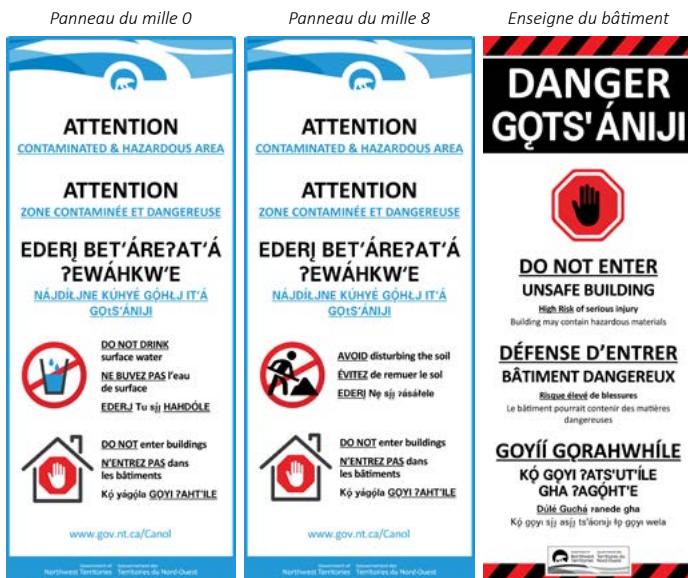
Image 7 : Signalisation installée sur le sentier en octobre 2023.

En réponse à l'ERSHE de 2020, le GTNO a conçu et installé des panneaux au mille 0 à 1 et au mille 8 pour avertir les utilisateurs du sentier des risques à ces endroits. Nous avons relevé trois risques.

- 1. Plomb dans le sol au mille 8 :** Le plomb trouvé dans le sol au mille 8 a été identifié comme risque potentiel pour la santé humaine (ERSHE de 2020 et de 2024). *Le GTNO conseille aux usagers du sentier d'éviter de perturber le sol au mille 8.*

- 2. Manganèse dans les eaux de surface au mille 0 à 1 :** Au moment où la signalisation a été installée, le risque associé à la présence de manganèse dans les eaux de surface au mille 0 à 1 n'était pas confirmé. Par prudence, un panneau de signalisation a été installé au site avisant les usagers du sentier de ne pas boire l'eau de surface. L'ERSHE de 2024 a déterminé que le manganèse ne présente pas de risque, par contre, *le GTNO conseille aux utilisateurs des sentiers d'éviter d'utiliser les eaux de surface comme source d'eau potable.* L'eau de surface des lacs et des rivières peut contenir des saletés et des micro-organismes qui peuvent rendre malade.

- 3. Stabilité des bâtiments et amiante :** Quelques bâtiments du site sont encore debout. La plupart d'entre eux sont très endommagés et risquent de s'effondrer. De plus, la présence d'amiante a été confirmée dans les bâtiments du site. En raison des inquiétudes concernant la stabilité des bâtiments et l'amiante, *les utilisateurs du sentier ne doivent pas entrer dans les bâtiments.* Si vous empruntez le sentier entre ces zones et que vous cherchez un refuge, il y a deux abris d'urgence : un au mille 0 et un autre au mile 8, au lac Heart.

La signalisation a été installée en octobre 2023. Celle qui concernait les milles 0 et 8 a été placée aux entrées du sentier. Celle qui concernait les bâtiments a été fixées sur leurs côtés.
